Koncepční a rozvojová strategie areálu zámku v Českém Krumlově, památky UNESCO

REHABILITACE ZÁMECKÉ ZAHRADY

Zkrácená verze Památkové koncepce rehabilitace zámecké zahrady v Českém Krumlově, vytvořené ateliérem GIRSA AT s.r.o. v roce 2004

PAMÁTKOVÁ KONCEPCE
REHABILITACE ZÁMECKÉ ZAHRADY
V ČESKÉM KRUMLOVĚ

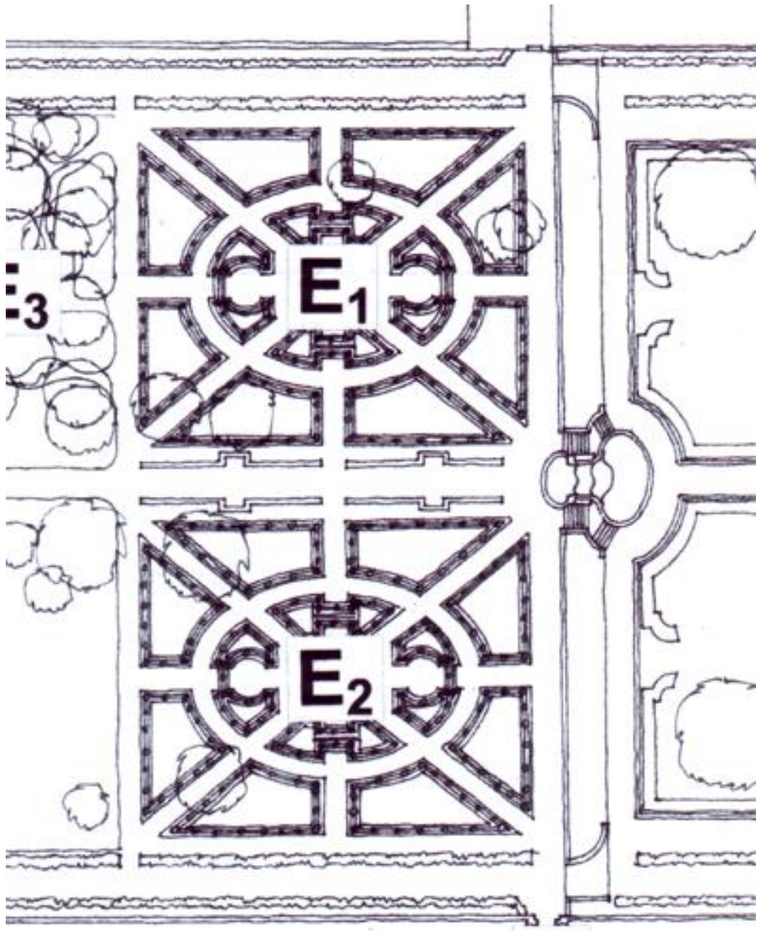
Dolní parter

- **p**oškození ohradních zdí včetně korun
- nedostatky odvodnění a drenáží, rozrušení povrchu cestní sítě,
- zcela dožilé úpravy rekonstruovaných osmibokých bazénů (úplný rozpad konstrukce i obkladových desek bazénů, destrukce lavic)
- zcela dožilé úpravy lemování komunikací a záhonů
- nezbytnost korekce, zásadních změn a doplnění vegetace (chybně založený habrový špalír, znemožňující obnovu kočárových cest apod.).
